## 舞钢市人民政府 关于对舞钢中加矿业发展有限公司经山寺铁矿 冷岗采区“7·1”一般高处坠落事故 调查报告的批复

# 舞钢中加矿业发展有限公司 经山寺铁矿冷岗采区“7·1”一般高处坠落 事故调查报告

2023年7月1日19时20分左右，舞钢中加矿业发展有限公司经山寺铁矿冷岗采区发生一起高处坠落事故，造成1人死亡，直接经济损失195.62015万元。

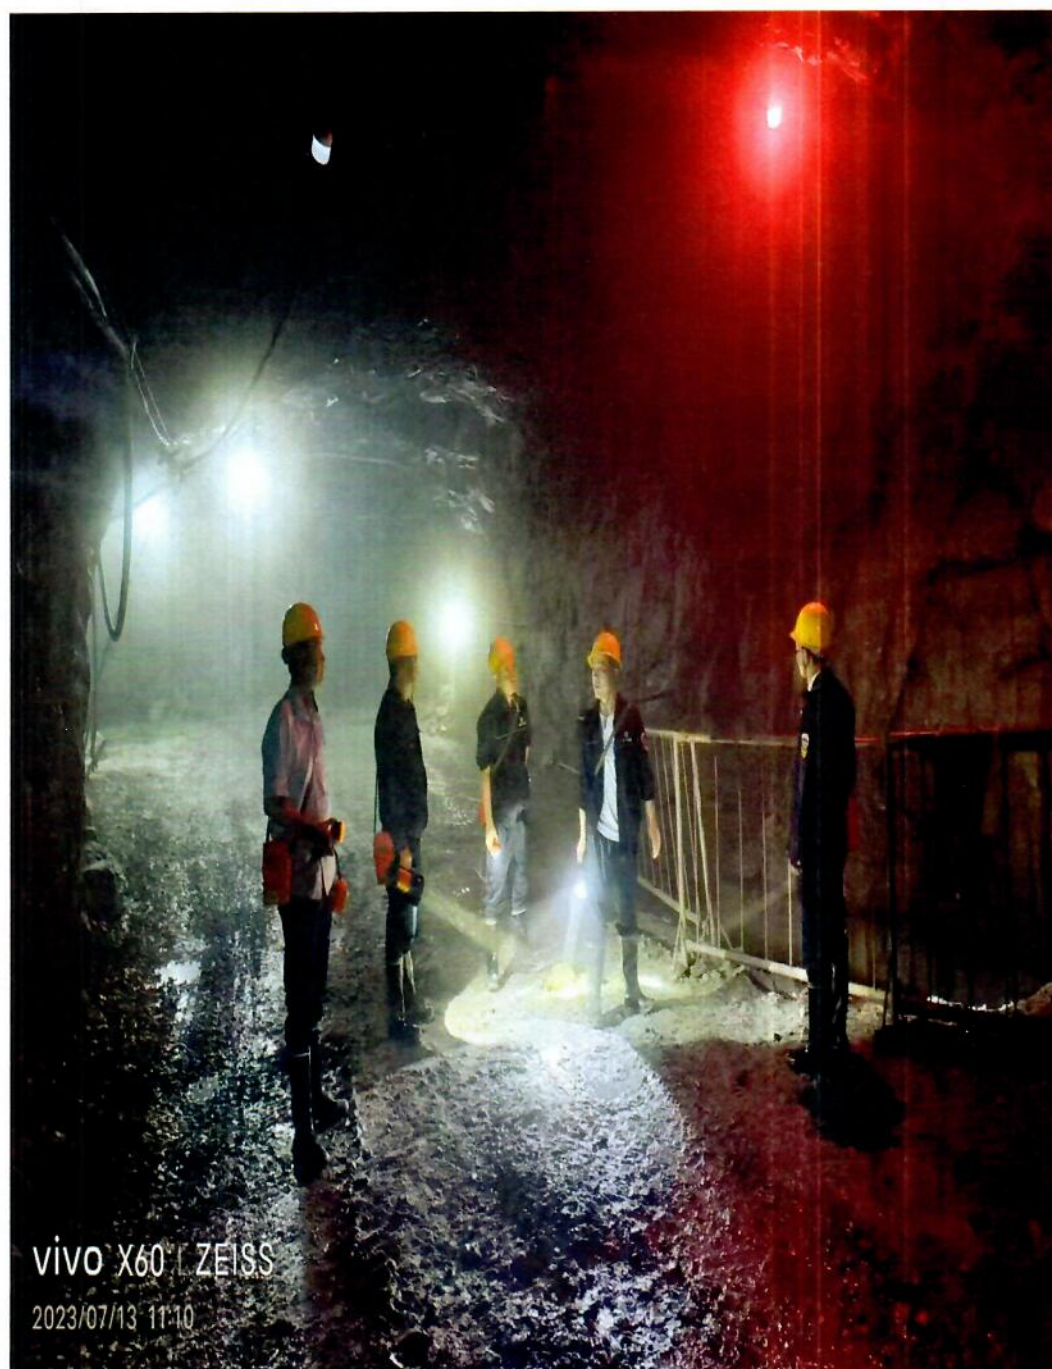
图 1 “7·1”事故发生现场

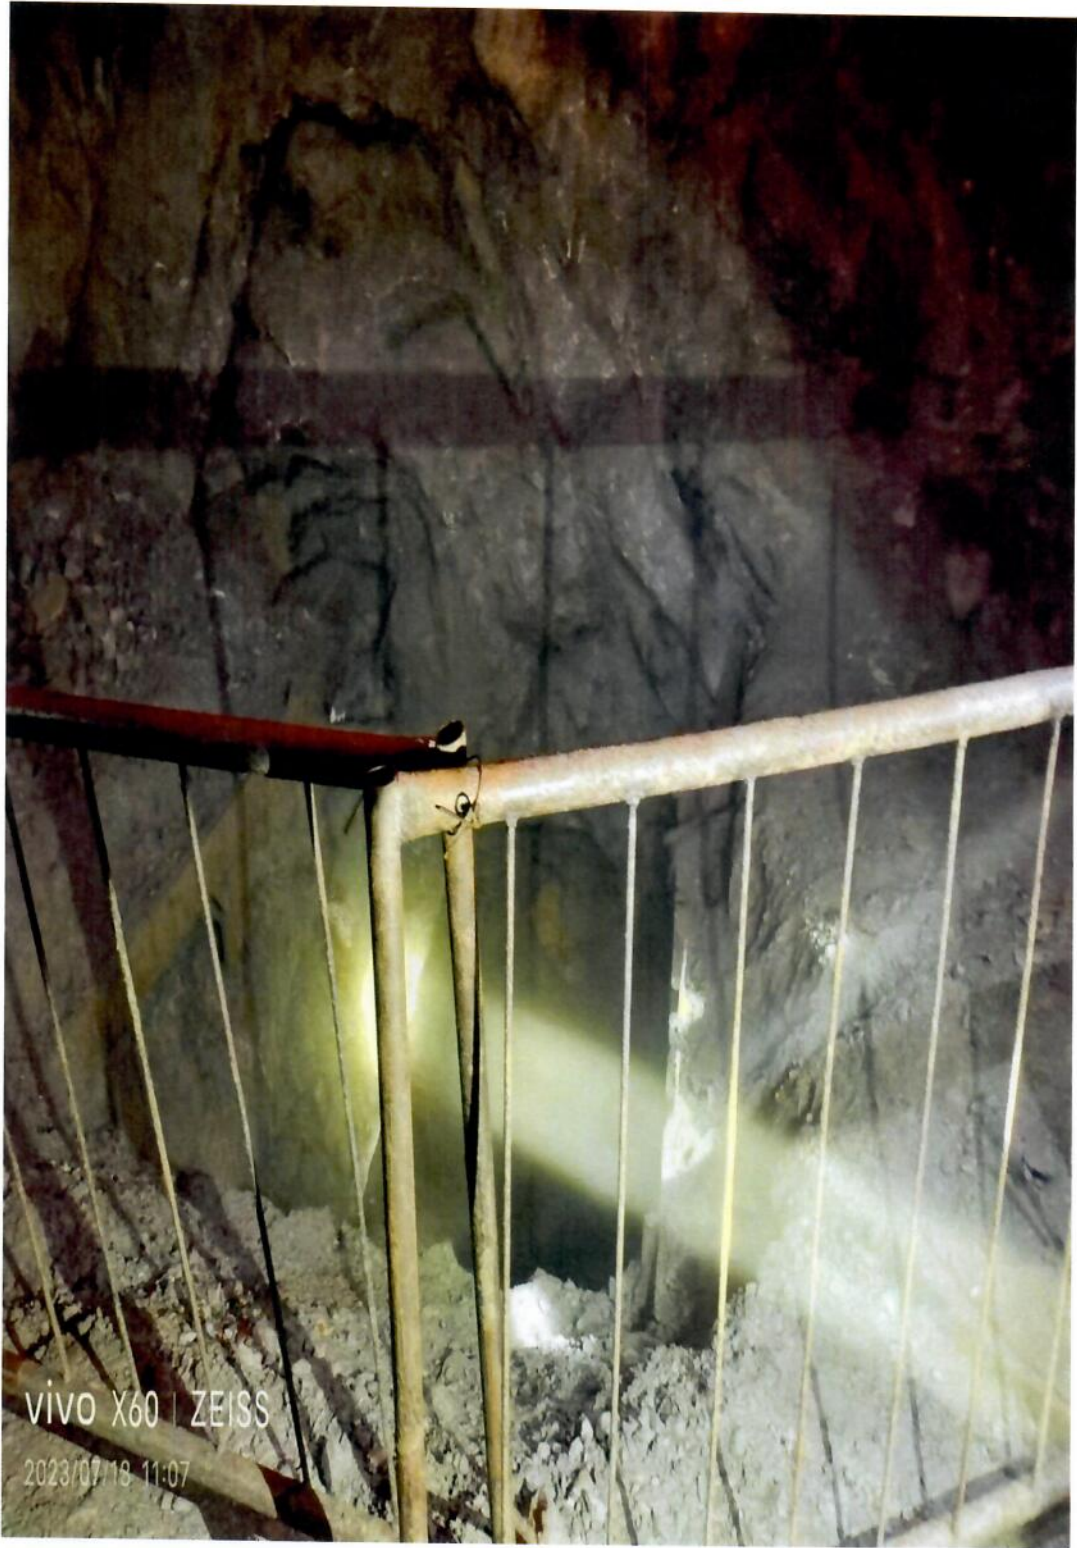
（1）陕西耀杰建设集团有限公司舞钢分公司，双重预防机制建设不健全，作业前未根据井下实际情况对岗位风险点进行有效辨识和风险管制；在张昌团患有一级高血压且身体状况不佳的情况下，对张昌团长时间井下工作行为失察，；带班矿长对张昌团擅自进入溜井区域的行为失察，现场安全管理不到位；安全教育培训不到位，员工安全意识淡薄，在作业现场存在严重安全隐患的前提下违反操作规程作业；未认真贯彻执行有关安全生产的法律法规和规程要求，对-60 水平 6-1 溜井口未按照《金属非金属

《煤矿安全规程》6.1.4.5天井、溜井、漏斗口等存在人员坠落可能的地方，应设警示标志、照明设施、护栏、安全网或格筛。未设置安全网或格筛，为事故埋下隐患，是造成事故发生的重要原因。

图 2 “7·1”事件事发溜井口未采取有效防护

（二）陕西耀杰建设集团有限公司舞钢分公司要严格落实《金属非金属矿山安全规程》，依法依规施工，建立标准化作业流程，按科学的作业标准，规范各岗位、各工种作业人员的行为，控制人的不安全行为；严把作业人员的岗前教育培训关，提高从业人员安全生产意识和自我保安能力；切实采取措施，彻底消除施工现场的各种安全隐患，防范类似事故的再次发生。
