舞钢市人民政府  
对舞钢中加矿业发展有限公司经山寺铁矿  
外围铁矿“8·30”一般冒顶片帮事故  
调查报告的批复

# 舞钢中加矿业发展有限公司经山寺铁矿 外围铁矿“8·30”一般冒顶片帮 事故调查报告

2024年8月30日16时30分左右，位于舞钢市庙街乡的舞钢中加矿业发展有限公司经山寺铁矿外围铁矿-60分段二联巷内西北端处，发生一起一般冒顶片帮事故，造成1人死亡，直接经济损失约231.038088万元人民币（不包含事故罚款）。

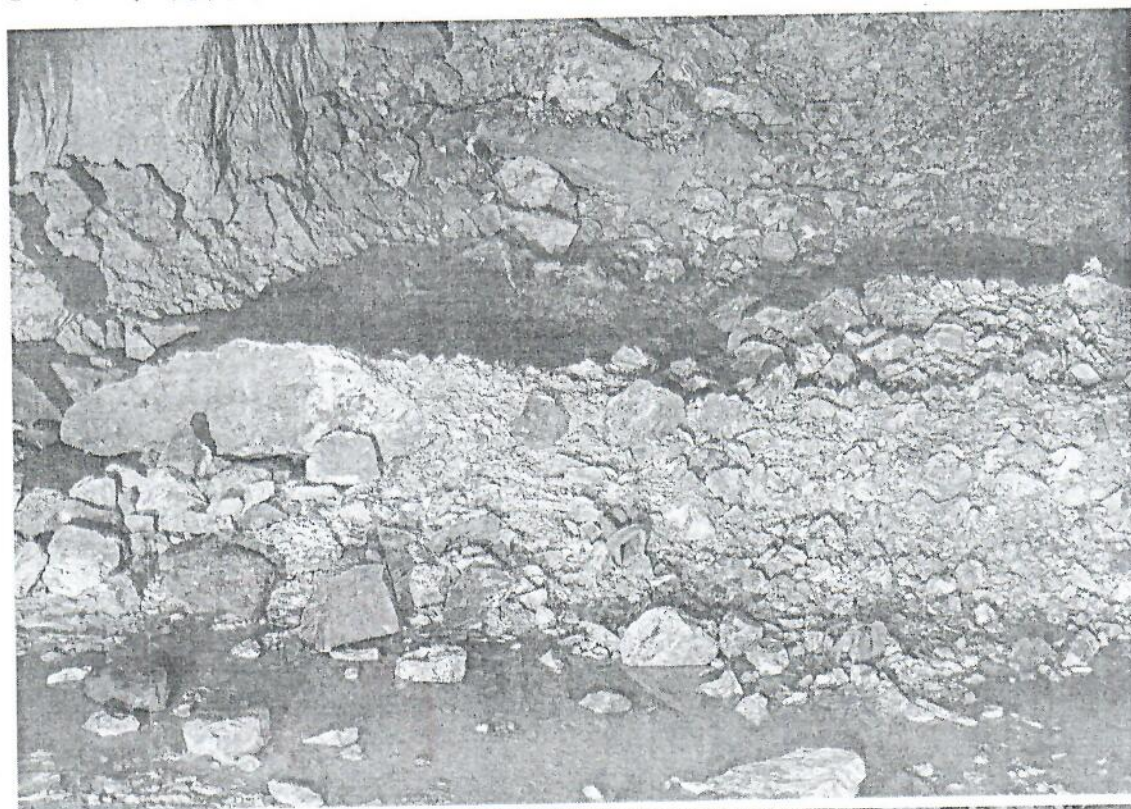
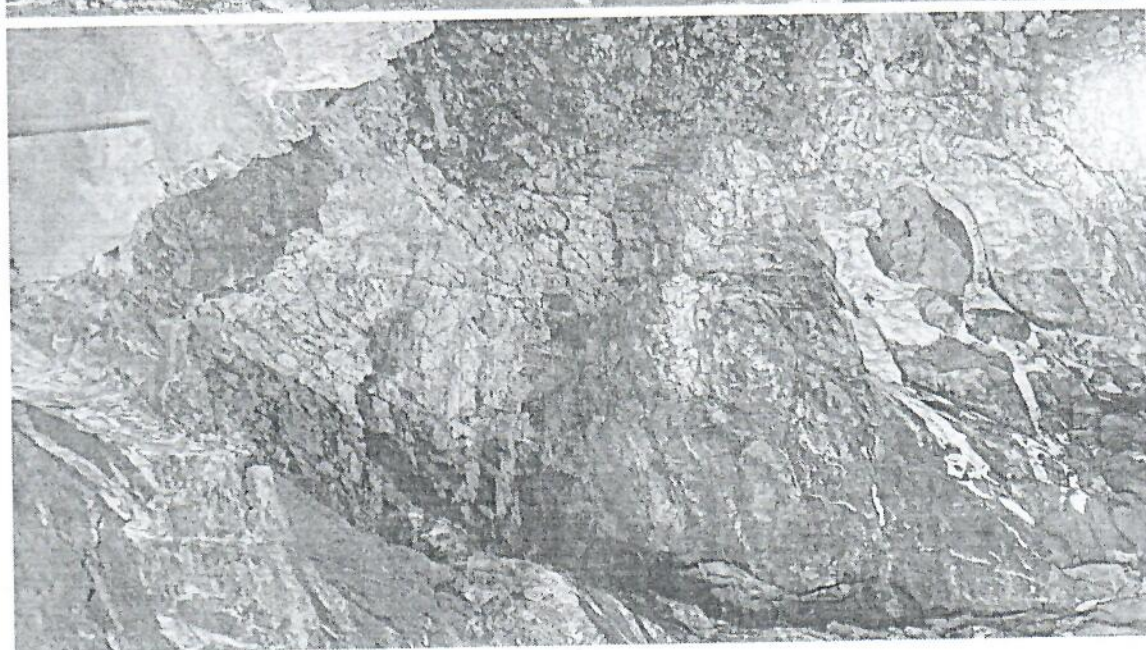
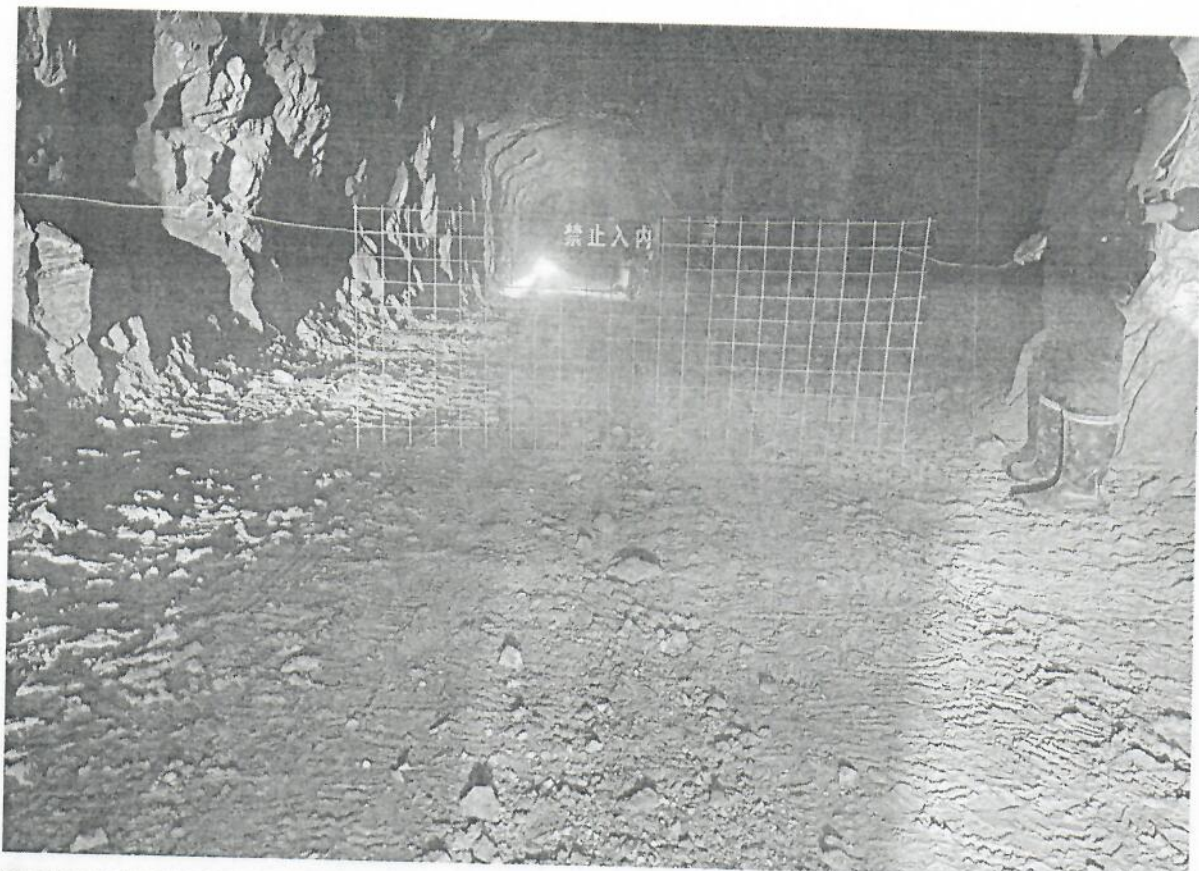
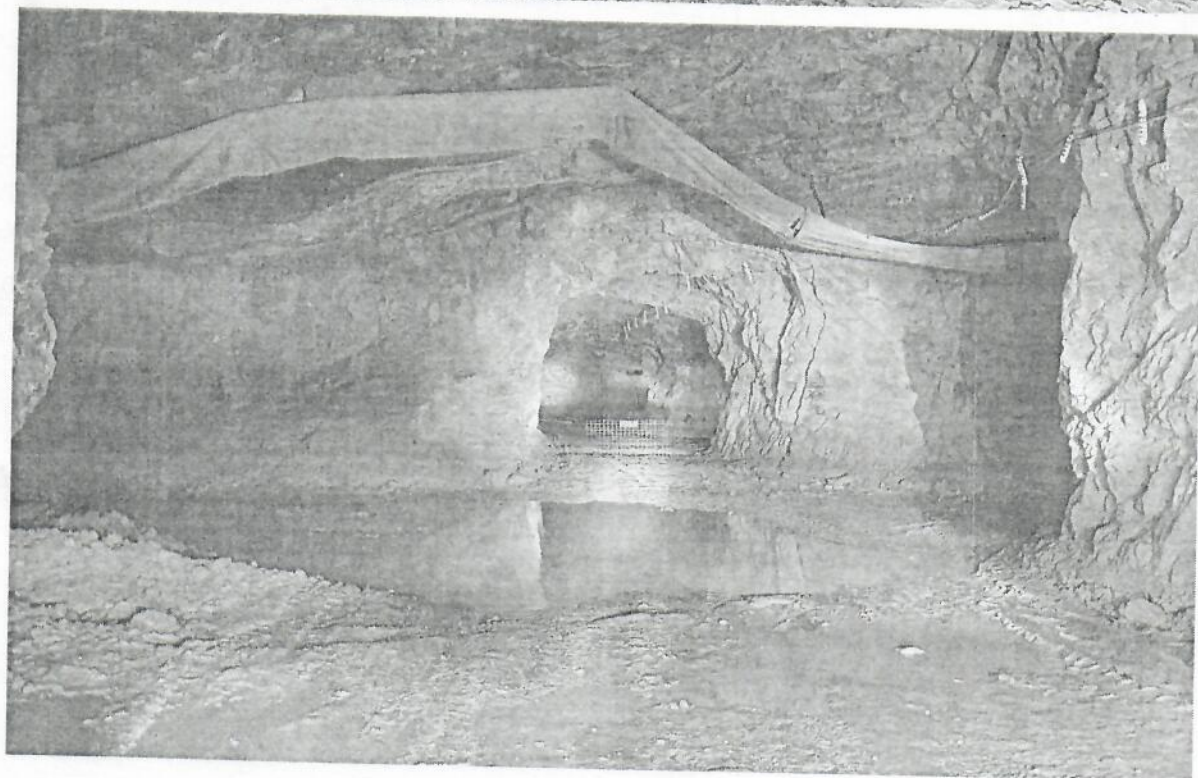
8·30 事故现场照片

事故发生在-60m采准分段3#采矿进路二联巷内西北端约20米处。该处是一个破碎构造带，矿岩性质为云母片麻岩和混合岩石。

16时30分左右，四川利宏矿山工程有限公司舞钢市分公司从业人员吴高峰和刘治军下班，途经-60m采准分段4#进路和二联巷岔口时，刘治军擅自冒险进入顶板结构不稳定且已临时封闭的-60m采准分段二联巷内上厕所，巷道突然发生顶板冒落砸中刘治军头部。

从业人员风险辨识不足,擅自冒险进入顶板结构不稳定且已临时封闭的-60m 采准分段二联巷内的危险场所时,巷道突然发生顶板冒落,是造成此次事故的直接原因。

（六）严格按照金属非金属矿山安全规程（GB16423-2020）6.2.7中关于井巷支护的相关要求，在不稳固岩层中掘进时应进行支护；在松软、破碎或流砂地层中掘进时应在永久性支护与掘进工作面之间进行临时支护或特殊支护。井巷施工设计中应规定井巷支护方法和支护与工作面的距离；中途停止掘进时应及时支护至工作面。
